**«О направлении актов выявленных дефектов»**

Между АО «Дальтрансуголь» и ПО «Радиян» заключен Договор №ДТУ-25/1911 от 20.10.2025г. на укладку наружных сетей канализации К1, К3, водоснабжения В1 на объекте Здание бытовых помещений ремонтной зоны; наружных сетей канализации К4, К3, водоснабжения В2 на объекте ПС-1.1» в рамках реализации проекта «Увеличение мощности перевалки угля АО «Дальтрансуголь» до 40 млн. тонн в год».

АКТ  
осмотра смонтированных участков сетей В1, К1  
№ДТУ-25/1911 от 20.10.2025г.

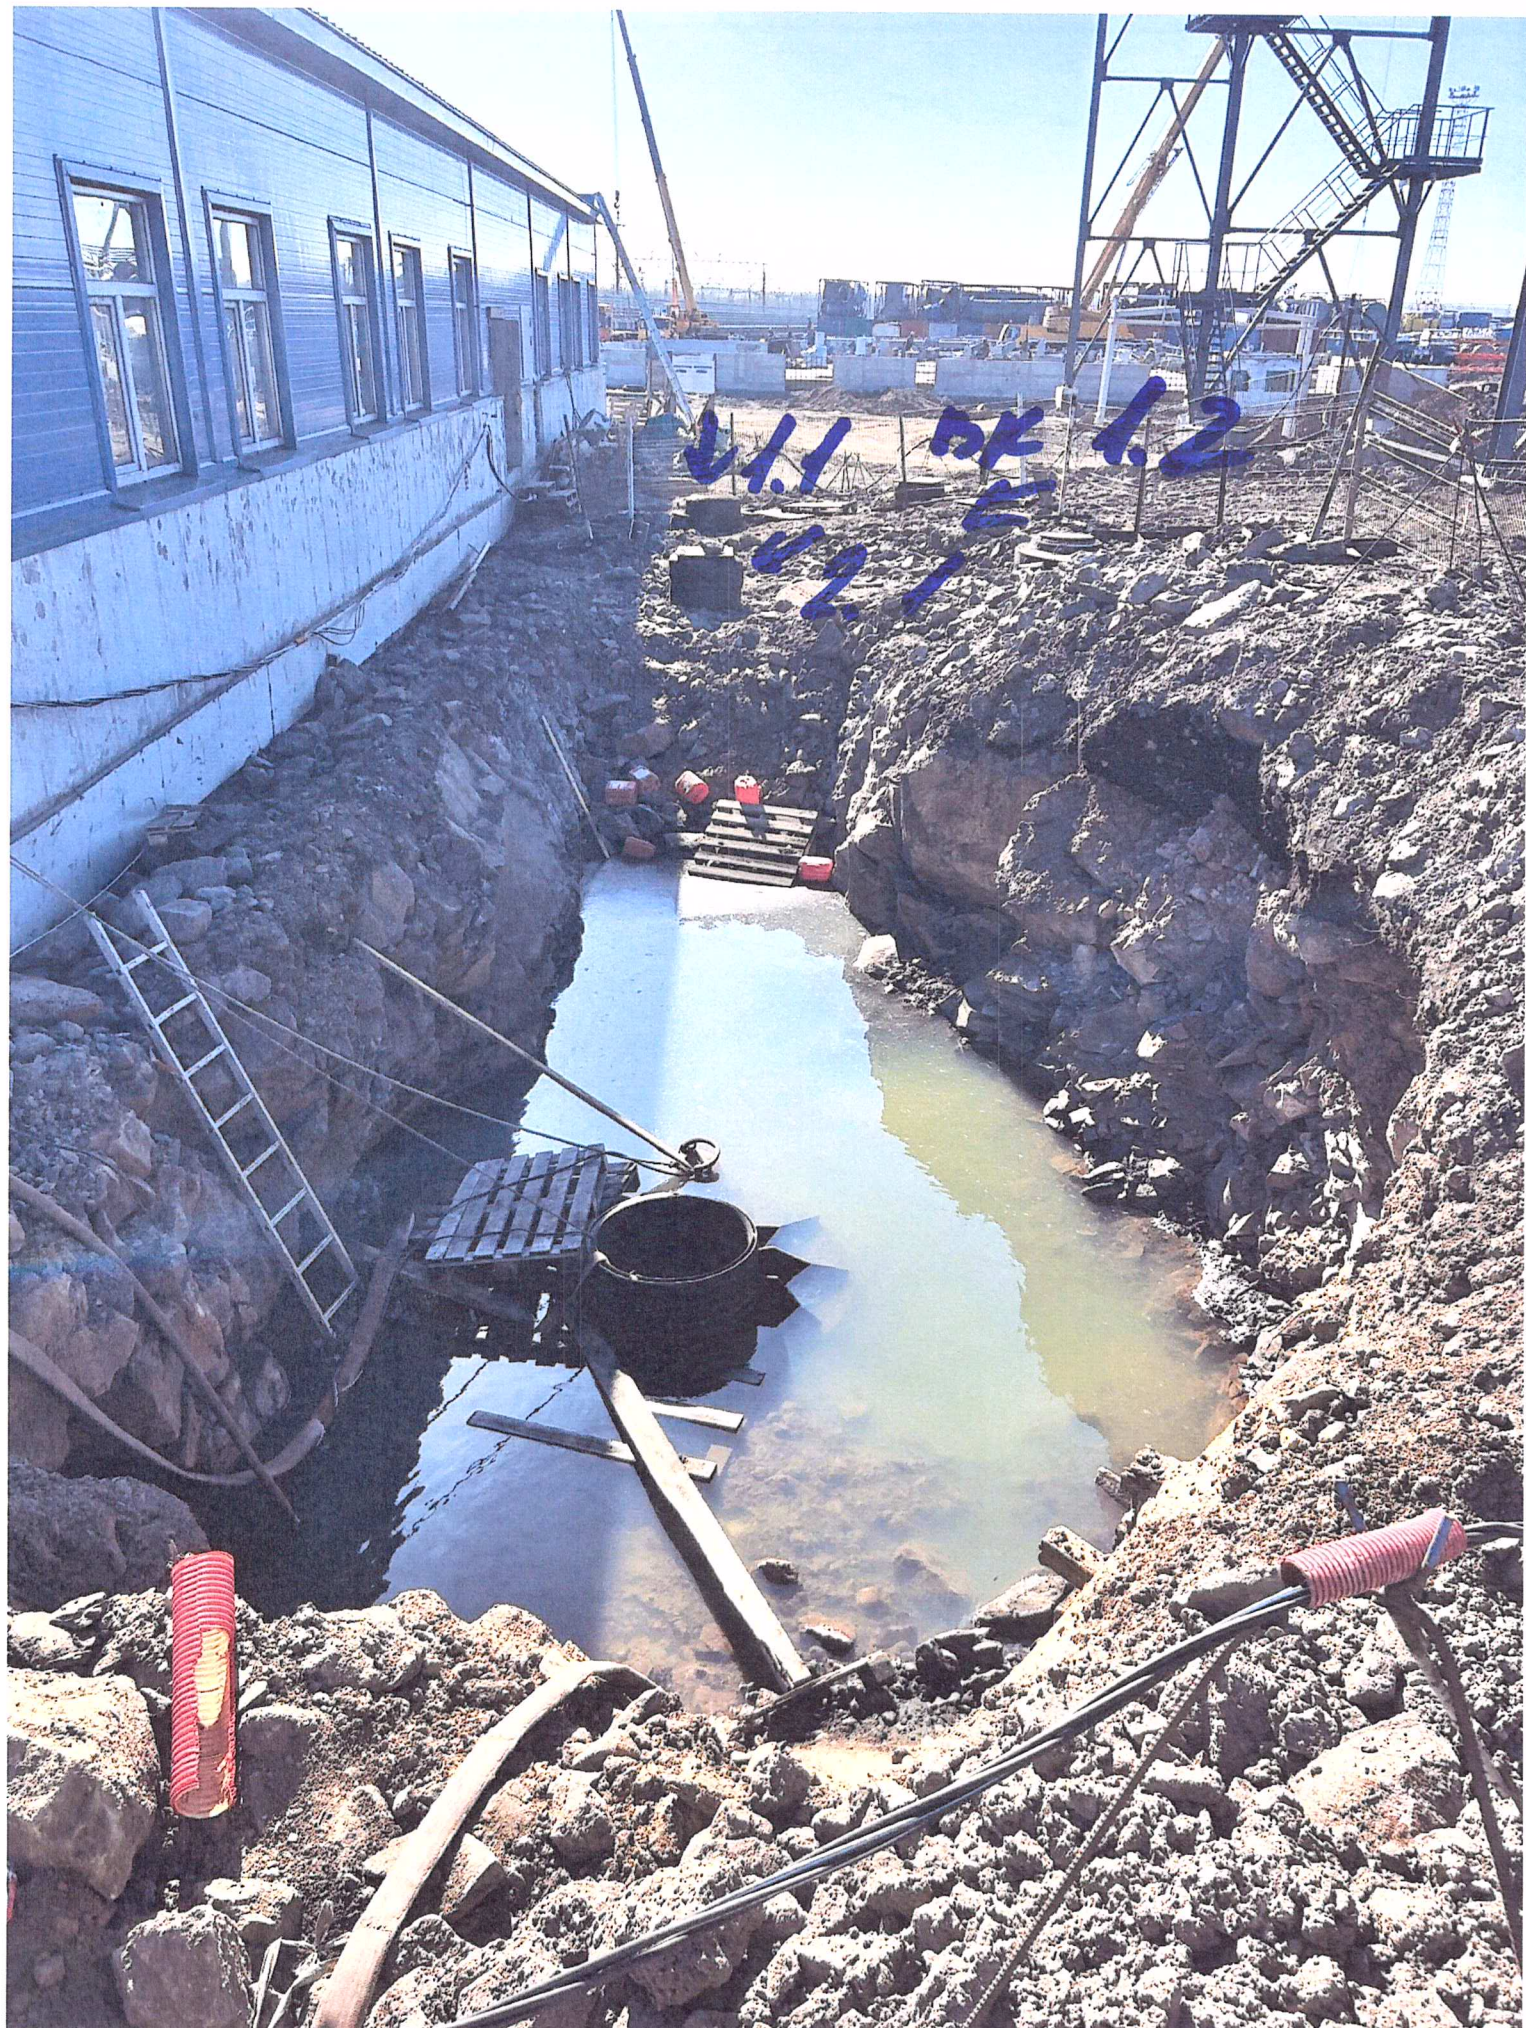
№1 №2.4.

1. Водопроводный колодец сети В1 №ВК1.2 негерметичен. Наблюдается затопление внутренних элементов трубопровода и запорной арматуры.
2. Канализационные колодцы сети К1 №1.1, №2.1 негерметичны, наблюдается подтопление грунтовыми водами. Канализационная сеть неработоспособна.

1. Необходимо выполнить разработку грунта, откачку грунтовых вод, демонтаж колодцев и труб (материал давальческий).
2. Выполнить монтаж новых колодцев и трубопроводов.
3. Выполнить обратную засыпку.
